내표면 온도차 비율(TDRi) 분석을 통한 현대 신한옥 외벽 모서리 부위 단열성능 평가

Thermal Performance Evaluation at corners of the External wall of Modern New Han-oks using Temperature Difference Ratio inside

이주엽* · 송민정** · 이태강*** · 김선우**** · 천득염*****

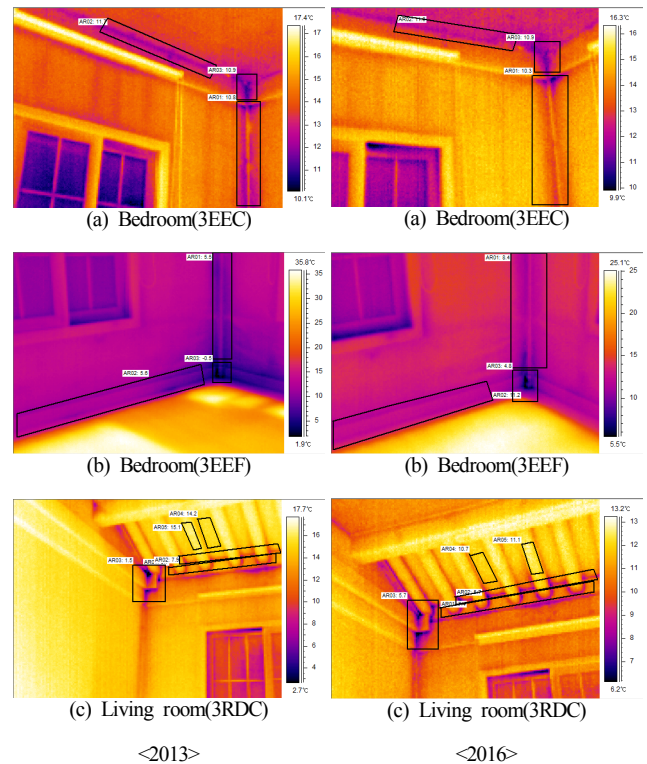
Figure 6. IR images analysis in Mock-up Han-ok

Figure 6은 실험 한옥의 열화상 분석의 대표적인 사례로 2D-3D 모서리 부위 중심으로 분석한 자료를 나타낸 것이다. Table 4는 내표면 온도차 비율 방법을 통해 분석된 측정 부위별 결과를 2013년과 2016년으로 구분하여 정리하였다.

내표면 온도에 따른 전체적인 TDRi 분석 결과는 대부분의 모서리 부위 평가량은 0.3 이상 수준으로 결로 발생 확률에 대한 평가시 '매우 불량' 수준으로 몇몇 부위를 제외하고는 결로 발생 가능성이 높은 조건으로 분석되었다.

2D·3D 모서리 부위 비교 분석 결과, 전체적으로 3D 모서리 부위가 2D 모서리 부위에 비해 높은 내표면 온도차 비율을 보이는 것으로 나타났다('내표면 온도차 비율이 높다' - 결로 발생 확률이 높다는 것을 의미).

1·2차 측정에 따른 TDRi 분석 결과, 외기에 직접적으로 면하는 외벽 모서리의 경우 천장 3D 모서리 부위는 내표면 온도차 비율이 증가하는 것으로 나타났으나, 바닥 3D 부위는 오히려 감소하는 것으로 나타나고 있어 시간 경과에 따라 천장쪽 모서리 부위가 바닥쪽 모서리 부위에 비해 상대적으로 단열능력이 저하하는 것으로 나타났다.

침실과는 달리 서까래가 노출된 거실 천장의 경우 당골막이 부위를 통한 열손실이 발생하는 것으로 나타났다. 이는 1차 측정 시에 비해 2차 측정시 내표면 온도차 비율이 증가하는 결과에서 확인할 수 있다. 다만, 거실 천장의 경우 바닥 복사 난방의 영향으로 인해 난방 열이 수직방향으로 상승하여 서까래와 개판 부분의 온도 향상을 가져오고 있어 다른 부위에 비해 상대적으로 낮은 내표면 온도차 비율을 보이는 것으로 나타났다.

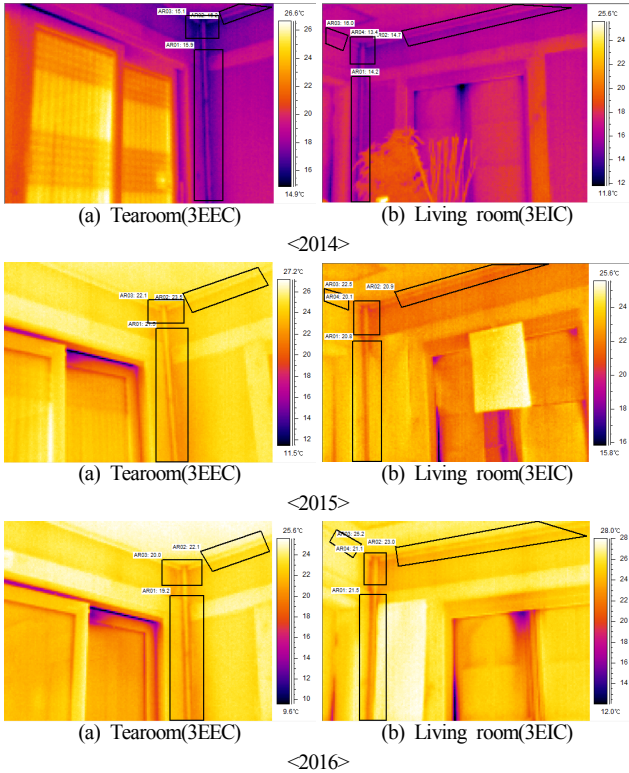
Figure 7. IR images analysis in Exhibition Han-ok

열화상 촬영은 2014-2015-2016년 총 3차례 걸쳐 1년 차이를 두고 진행하고 그 결과를 분석하였다. 측정 위치는 현재 본 건물이 문학관으로 활용되면서 일부 전시시설물로 인해 측정이 가능한 부위를 선정하였다. 외벽과 외벽이 만나는 부위는 1층 다실, 외벽과 내벽이 만나는 부위는 1층 거실, 천장은 2층 누마루 거실 천장 부위로 하여 측정을 진행하고 평가하였다. 바닥 모서리의 경우 가구 및 전시 시설물 배치로 인해 측정이 불가능한 부분은 분석에서 제외하였다. Fig 7은 열화상 분석 자료의 일부를 정리한 것이다.

내표면 온도에 따른 연간 TDRi 분석 결과, 실내온도가 가장 낮았던 1차 측정(18.7~20.1℃)에 비해 2차 측정(23.5~24.1℃)시 내표면 온도차 비율 평가량이 낮아지면서 전체적으로 결로 발생 확률이 낮아지는 것으로 나타났다. 3차 측정시에는 실내온도(25.6~29.2℃)가 매우 높았음에도 불구하고 2차 측정시에 비해 외기에 직접 접하는 외벽 모서리는 결로 발생 가능성이 증가하는 것으로 나타났다.

2D-3D 모서리 부위 비교 분석 결과, 3D 모서리 부위가 2D 모서리 부위에 비해 근소하게 높은 내표면 온도차 비율을 보이는 것으로 나타났다.

동일 공간 내 천장 모서리와 바닥 모서리를 비교한 결과, 1~3차 모두 큰 차이가 없는 것으로 분석되었다. 천장 모서리를 통한 열손실과 바닥 모서리를 통한 열손실이 비슷하게 나타나고 있음을 의미하는 결과로 분석된다. 외벽과 내벽이 만나는 부위의 경우, 내벽과 만나는 천장의 TDRi 값이 외벽과 천장이 만나는 부위에 대한 값보다 상대적으로 낮게 나타나는 것은 외벽 부재를 통한 열손실이 당연히 더 발생하고 있음을 의미한다.

누마루 천장 모서리 부위에 대한 분석 결과, 당골막이와 서까래가 만나는 부위, 당골막이와 연목 개판이 만나는 부위는 비교적 비슷한 온도 분포를 보이면서 비슷한 평가량으로 산정되었으나, 수직 수평 부재와 서까래가 만나는 모서리 부위는 타 부위에 비해 상대적으로 낮은 내표면 온도를 보이고 있어 단열적으로 취약한 부위로 나타났다. 또한, 한옥의 처마를 들어 올리기 위해 서

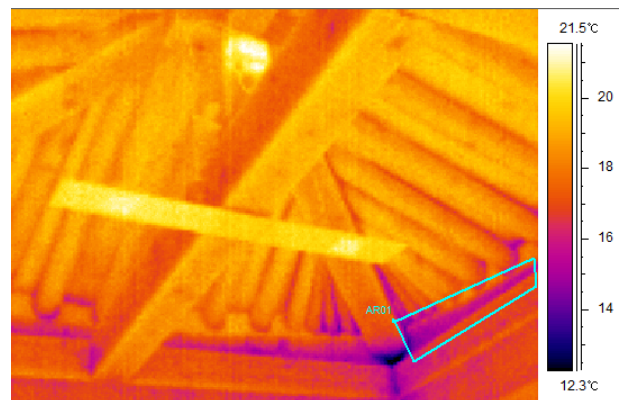
Figure 8. IR images of Galmosnabang(갈모산방)

까래 하부에 삼각형 모양으로 각을 잡아주기 위해 배치되는 삼각형 모양의 갈모산방의 경우 천장 부위 중 단열성능의 저하가 발생할 수 있는 위치로 분석된다. 일반적으로 나무 부재를 사용하여 제작하므로 당골막이와 더불어 단열성능 개선이 필요한 부위라 할 수 있다.

또한, 일부 신한옥의 경우, 미적 측면을 강조하여 외벽 상부에 단일 목재 부재로 시공하는 경우(소로, 방막이, 갈모산방 등)가 있는데 이는 열적으로 매우 취약한 부위가 될 수 있으므로 설계 단계에서부터 적용 방식에 대한 깊은 고민이 필요할 것으로 판단된다.

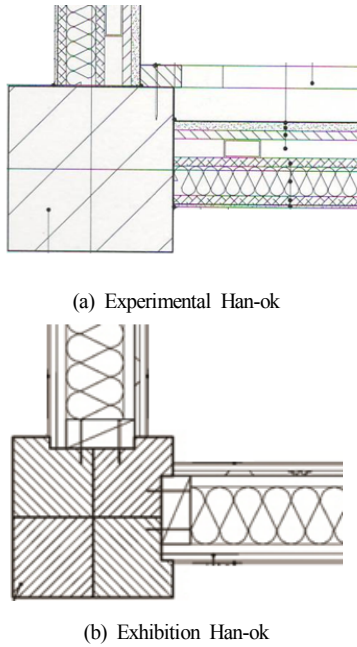
Figure 9. Details of external wall connection

그러나, 시범한옥은 실험한옥과는 달리 벽체 접합 방식이 목재 부재에 홈을 내고 벽체를 끼워 맞춰 시공하는 방식을 취하고 있으므로 상대적으로 단열성능 유지에 도움이 되는 것으로 나타났다. 이는 신한옥 설계 및 시공시 수직 수평 목재 부재에 홈을 내어 벽체를 시공하는 공법은 고려하는 것이 한옥 건축물의 단열성능 향상에 필요할 것으로 판단된다(Figure 9).

다만, 목재 기둥과 창방 등에 흠을 내어 벽체를 끼워 맞추는 접합을 사용하는 경우가 기둥에 흠을 내지 않고 벽체는 시공하는 경우에 비해서 결로 발생확률이 낮아지는 것으로 나타나 신한옥 초기 설계 및 시공 과정에서 수직 수평 목재 부재에 흠을 내어 벽체를 시공하는 공법은 반드시 필요할 것으로 판단된다.
