다중주택의 외부 환경 실태조사 분석 -노원구 대학가 공릉1동, 공릉2동을 중심으로-

*Survey Analysis on External Environment of Multi-onerooms House
-Focused on Gongneung 1-dong and Gongneung 2-dong in Nowon-gu university town-*

최경옥* · 이영한**

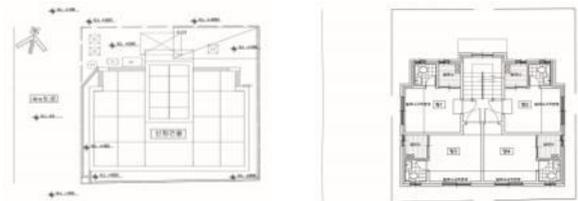
Fig. 6. No. 9 housing site plan, typical floor plan

9번 주택은 200 타입의 대표적 사례이다. 기준층이 4호로 구성되어 총 16호로 조사되었다. 연면적은 200㎡이내이며, 주차 대수는 1대이다. 1대의 주차는 북측 공지를 활용해 주차를 하였으며, 북측 주출입구의 형태이다. 코어를 중심으로 대칭 형태이며, 북측 코너가 후퇴되었다. 담장, 60cm 이상 캐노피, 주출입구 외부조명, 배면측면 도시가스 배관, 옥상·코너 실외기, CCTV, 아스콘 바닥포장, 그릴형 우수 맨홀 뚜껑, 우편함, 음식물·쓰레기 분리수거함이 적용되었으며, 도로쪽 코너 공지는 전면공지로 활용가능하고, 후면 코너 공지는 실외기, 분리수거함 등 서비스 공간으로 활용하기 유용하다. 코아와 북측 외벽의 단차리로 공간적으로 완충 역할을 하여, 주차차량 통행시 저층부의 보일러 연도 등을 보호할 수 있고, 응축수의 떨어짐에도 효과적으로 분석되었다.

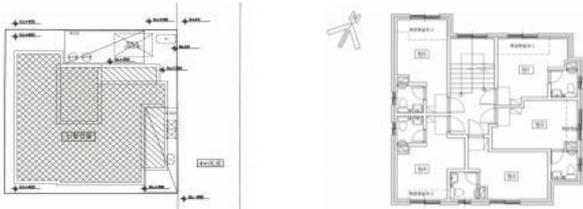
Fig. 7. No. 27 housing site plan, typical floor plan

주차 대수는 2대이다. 주차는 북쪽과 전면 공지를 활용해 주차를 하였으며, 동측 전면도로 쪽에서 필로티를 통로로 한 주출입구의 형태이다. 전면 녹지공지, 담장, 60cm이상 캐노피, 주출입구 외부조명, 배면측면 도시가스 배관, 옥상·코너 실외기, CCTV, 칼라콘크리트 바닥포장, 그릴형 오수맨홀뚜껑, 우편함, 택배함, 음식물·쓰레기 분리수거함이 적용되었으며, 지하층, 1층에서 북측 도로 쪽 진입로가 후퇴되었다. 도로 쪽 코너 공지는 원활한 주차가 가능하다. 호마다 위치한 보일러실로, 인접건물의 개구부를 피해 연도가 분산 배치되어 있다. 관리자 면담 조사결과, 북측의 주차장과 연계된 필로티 통로가 전면공지와 연계하여 개방성을 확보한 사례로 분석되었다.

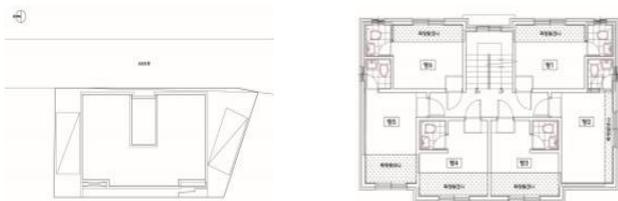
Fig. 8. No. 8 housing site plan, typical floor plan

8번 주택은 300+ 타입의 대표적 사례이다. 기준층이 6호로 구성되어 총24호로 조사되었다. 연면적은 300㎡이내이며, 주차 대수는 2대이다. 주차는 북쪽과 남측 공지를 활용해 주차를 하였으며, 동측 전면 도로 쪽 주출입구의 형태이다. 코아를 중심으로 대칭 형태이다. 담장, 건물주출입구 장애인 턱, 60cm미만 캐노피, 보일러용 외부창고, 주출입구 외부조명, 배면측면 도시가스 배관, 옥상·코너 실외기, CCTV, 아스콘 바닥포장, 밀폐형 오수맨홀뚜껑, 우편함, 음식물·쓰레기 분리수거함이 적용되었으며, 북측 도로쪽 코너 공지는 없어 4m도로인 점을 감안하면 원활한 주차가 힘들다. 건물 후면

에 위치한 보일러실은 공간의 활용은 좋으나, 인접지 창에 연도가 집중 배치되어 인접지 거주자가 불쾌감을 느낄 수 있는 것으로 분석되었다. 남측에 공지가 여유로와 자전거 거치대가 설치가능하다.

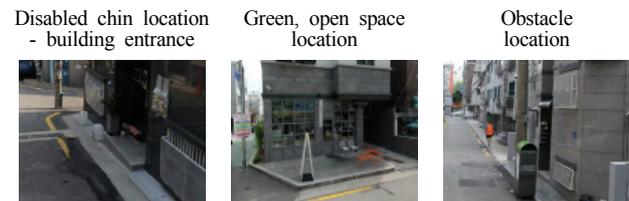
Fig. 9. Location of disabled chin & green, open space & obstacle

건축법상 다중 주택 내 주변 공지는 보통 북측은 1.5m이상, 나머지는 0.5m이상 이격으로 되어 도로면은 이격공지 규정이 없다. 협소한 공지에 주차를 하고 남은 공간은 그냥 공지로 남아 있다. 관련 법 상 다중주택에는 녹지 규정이 없다. 자전거 거치대를 설치한 동은 전혀 없었다. 벽걸이형 자전거 거치대 등 다양한 제품을 고려할 필요가 있다. 무장애 시설 중 건물 진입로 턱은 대부분 주출입구에 10~15cm 단 정도의 턱이 있다.

건물 전면 도로에 설치된 지장물이 있는 경우는 5동이다. 지장물은 한전주, 통신주, 가로등이다. 전면 창문에 근접하여 방법이나 안전상 문제가 있고, 미관상으로도 좋지 않다. 도로경계선과 인접대지 경계선의 접점에 근접하여 이설하고 절곡형 전주를 설치하여 주택과 이격거리를 확보할 필요가 있다. 그리고 한전주, 통신주 그리고 가로등을 하나로 통합하여 통합주 체계로 관리할 필요가 있다(Fig. 9 참조).

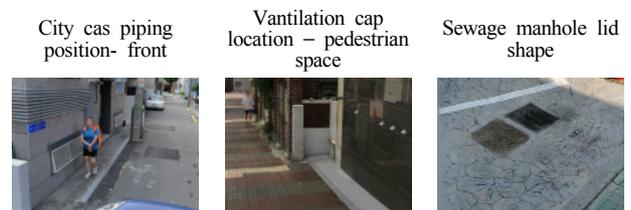
Fig. 10. Status of city gas piping position & ventilation cap location & sewage manhole lid shape

도시가스 배관은 전면에 설치된 경우가 7동이다. 건물 전면에는 주로 창문들이 있어서 전면 배관은 방법의 안전성이 낮으며, 미관상으로도 좋지 않다. 연도돌출은 응축수가 떨어지거나 가스 냄새가 배출되거나 보행공간이나 주차 공간 침해로 문제가 되고 있다. 조사 대상 27동 중에 1동에 부적절 한 것으로 조사되어 대체로 양호한 상태이다. 지하층 연도가 도로 측으로 돌출되어 있어서 보행에 지장을 주고 있다. 환기캡은 2동이 부적절하여 대체로 양호한 상태이다.

실외기는 대부분 옥상과 건물 코너에 설치되어 있다. 지하1층, 지상 1층 호는 건물 후면과 측면 코너에 설치하고, 2층과 3층은 옥상에 설치하고 있다. 오수 맨홀 뚜껑은 대부분 그릴형으로 악취 발생원이며, 우수가 들어가서 폭우시 역류 가능성이 있다(Fig. 10 참조).
