지속가능한 도시 구현을 위한 초등학교 주변 보행환경의 범죄 위험 실태조사 연구 - 일산 다세대 주택지에 위치하는 5개 초등학교 주변 보행로를 중심으로-

A Field Survey on Risk from Crime in Pedestrian Environment around Elementary School in Detached Housing Area

- Focused on the Pedestrian path around 5 Elementary School in Ilsan New Town-

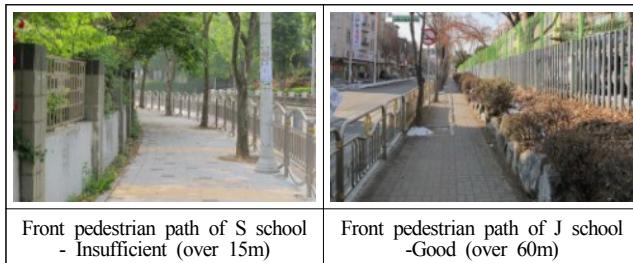
Fig 1. The straight-line distance for securing front sight

조사한 결과, 대부분의 경우 보행로 형태가 직선이어서 60m이상 전·후방 시야 확보가 가능하였다. 하지만, 곡선 보행로의 경우, 전방 15m정도의 시야 확보가 가능 상황에서 직선 보행로처럼 앞에 서 다가오는 수상한 사람을 미리 알아보기 어렵기 때문에 가시성 차원에서의 문제가 있음을 확인 할 수 있었다.

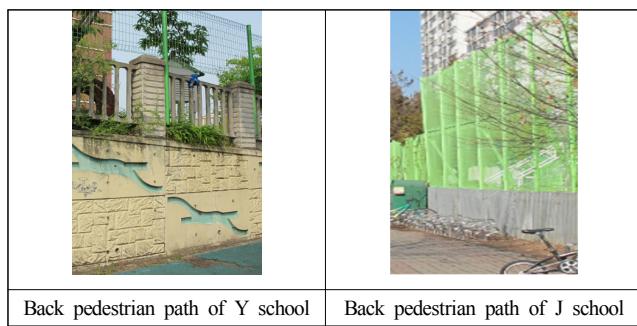
Fig 2. The Fence

학교 담장의 특성을 조사한 결과는 다음과 같다(표4와 그림2 참조). 담장의 높이는 1.1m~ 4.5m로 학교별로 차이가 커다. 담장의 부분별 재료를 살펴보면 다음과 같다. 담장 하단부는 돌, 콘크리트 벽과 같이 가시성이 낮은 재료와 스틸 와이어 메쉬 같이 가시성이 높은 재료가 함께 쓰이고 있었다. 담장 중간부와 상단부는 나일론 와이어 메쉬나 스틸 와이어 메쉬 같이 대부분 가시성이 높은 재료들이 사용되고 있었다. 일부 담장은 보행로높이와 학교 대지의 높이차로 인해 콘크리트벽과 같이 가시성이 낮은 재료를 사용할 수 밖에 없는 경우도 있었는데 이런 곳을 지나가는 학생들은 불안감을 느낄 것으로 생간된다.

학교내부에서 보행로를 볼 때, 계절에 따른 담장의 높이별 개방 정도를 %로 정리해보면 다음과 같다. 겨울에 담장 1m까지의 개방성은 0~60%, 담장 1m~2m까지는 0~95%이었다. 여름에 담장 1m까지의 개방성은 0~40%, 담장 1m~2m까지는 0~95%이었다. 전반적으로 여름에는 나무들이 자라서 개방성이 떨어짐을 확인 할 수 있었다. 담장 재료와 관목의 밀집도에 따라 개방성의 차이가 많음을 알 수 있었다. 학교외부에서 성인 남자가 보행로(2m이하 높이로 산정)를 볼 때 개방 정도는 30~90%이었다. 보행 전용도로일 경우, 보행 전용
