## 욕실과 인접한 아파트 드레스룸의 결로 원인 분석

### An Experimental and Simulation Analysis of Condensation in the Walk-in Closet Attached to Apartment Bathroom

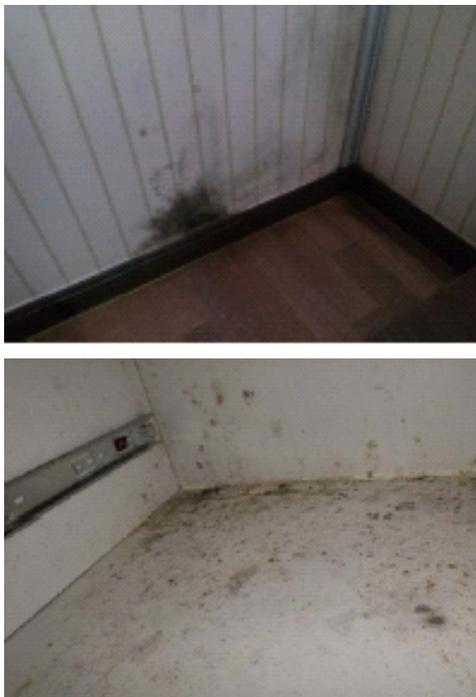
Fig 1. Examples of condensation in walk-in closet

2.1절의 결로 하자로 판정된 벽체 사례 중 특히 드레스룸의 벽체 결로 발생 피해 사례에 대해 정밀분석을 하였다. Fig. 1에 나타난 것처럼 드레스룸의 결로는 벽체 모서리 부위에 주로 발생되었으며, 이로 인해 곰팡이가 발생되어 가구재나 건축 마감재는 물론 드레스룸 내부 집기 및 의류 등 재산상 피해가 심각한 것으로 확인되었다. 특히 욕실에 인접한 드레스룸의 결로 발생이 상당히 빈번함을 확인할 수 있었는데, 이는 욕실 사용 후 채 배출되지 못한 수증기가 드레스룸으로 확산되기 때문으로 추정되었다.

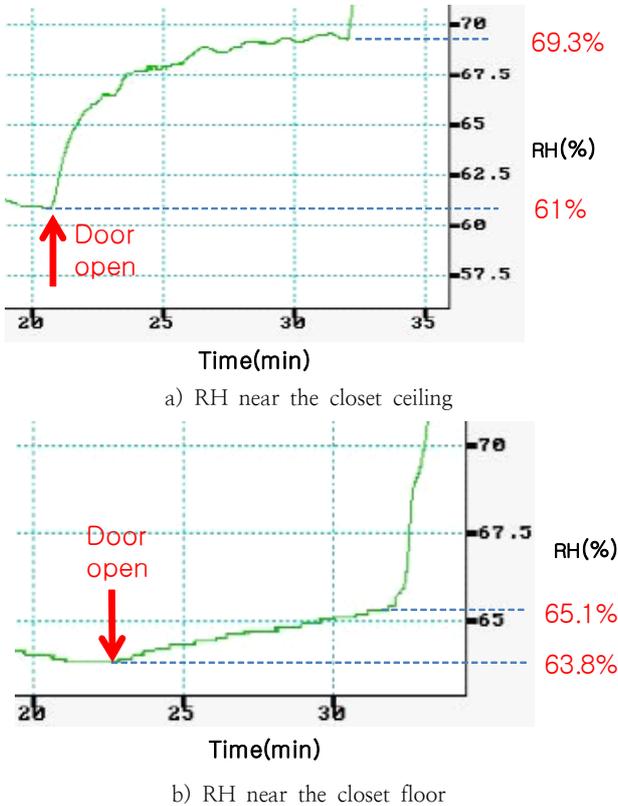
Fig 3. Observed relative humidity in walk-in closet upon door opening

Fig.3에서 나타난 것과 같이 드레스룸 상부 습도는 단 10분만에 61%에서 최대 69.3%까지 증가함을 확인하였다. 하부 습도는 63.8%에서 최대 65.1%까지 증가하였으나, 측정시간 동안 습도가 1.3% 증가하여, 8.3% 증가한 상부에 비해 하부의 습도변화가 현저히 적었다.

이때 Table 1에서 나타난 바와 같이 상부의 노점온도(15.48°C)가 하부의 노점온도(14.04°C) 보다 1.44°C 높은 것으로 관찰되었다. 이는 상부와 하부의 실내공기온도 차이는 거의 없으나, 습도가 높아지기 때문에 노점온도도 높아진 것으로 사료된다. 따라서 드레스룸의 벽체표면온도가 15°C 정도 될 경우, 하부는 벽체표면온도가 노점온도보다 높아 결로 발생 가능성이 적으나, 상부는 벽체표면온도가 노점온도보다 낮아 결로 발생 가능성이 높을 것으로 보여, 하부보다 상부가 결로에 취약할 것으로 확인되었다.

즉 욕실에서 발생한 뜨거운 수증기는 상대적으로 낮은 밀도 때문에 드레스룸의 상부로 이동하여 드레스룸 상부의 노점온도를 높이는 역할을 하게 된다. 하루에도 몇 차례 샤워를 하는 등 욕실의 사용 빈도가 높으면 결국 드레스룸 상부의 결로 발생 가능성은 더 높아지게 되고, 상부에서 발생한 결로는 벽체를 타고 드레스룸 하부로 흘러내리게 됨으로 드레스룸 전체가 곰팡이 번식에 노출될 수 있다.

비록 측정이 10분밖에 지속되지는 않았지만 Fig.3의 습도 변화가 완만한 지수곡선의 형태를 지니는 것으로 보아, 상부에서 측정된 최대습도는 몇 분 정도 더 지속되다가 습도가 점점 낮아질 것으로 예측된다. 이에 반하여 하부의 습도는 상부의 수증기가 하부로 확산됨에 따라 조금 더 상승할 수도 있다고 보여 지나, 본 실험에서는 실측하지 않았으므로 추후 실험에서 검증되어야 할 것이다.

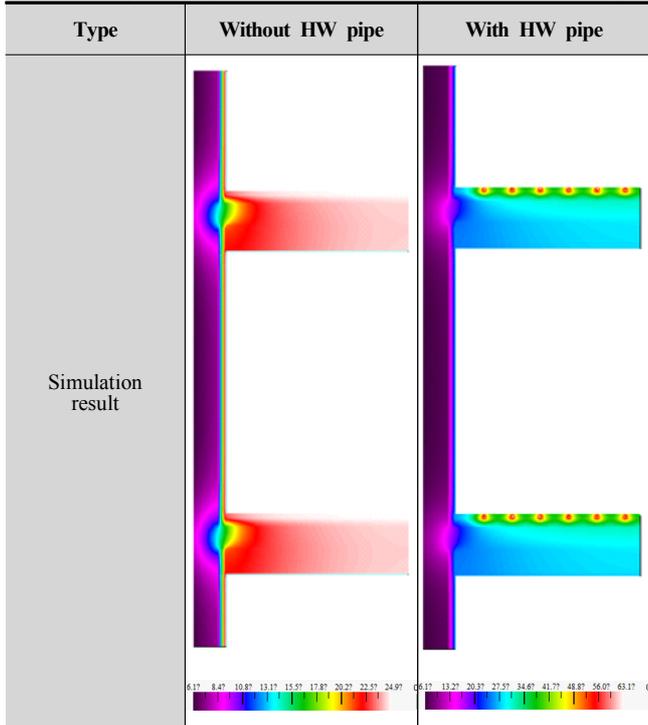
Table 4. Temperature profiles in case of with and without HW pipe

TDR 분석을 위한 시뮬레이션 결과 벽체의 온도는 Table 4에서 나타난 것처럼 분포하였다. 난방배관이 없는 경우의 표면온도는 상부가 하부보다 2.9℃가 낮았고, 난방배관이 있는 경우의 표면온도는 상부가 하부보다 1.9℃ 낮은 것으로 확인되어, 난방배관으로 인해 상부 표면온도가 상승하는 것으로 확인되었다. 이에 따른 TDR은 기준을 만족하는 것으로 (<0.26) 나타났다 (Table 5).

또한 습공기 선도를 참조하여 계산한 노점온도(공기온도: 25℃, 습도: 50%)를 확인한 결과, 드레스룸 상부 벽체 접합부의 표면온도가 노점온도보다 높아 결로 발생 가능성이 적을 것으로 확인되었다.(Table 5)

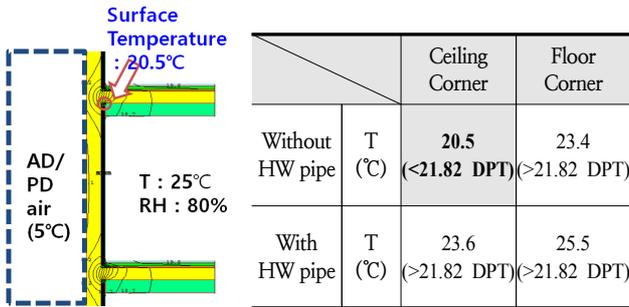
Fig 4. Resulting surface temperature and dew point temperature with and without HW pipe

시뮬레이션을 통해 동절기 경우 욕실 사용에 따른 표면온도를 확인한 결과, 난방배관을 사용하는 경우 Fig. 4에 나타난 것처럼 상부 벽체 접합부 및 하부 벽체 접합부의 표면온도(각각 23.6℃, 25.5℃)가 노점온도(21.82℃) 보다 높아, 결로 발생 가능성이 낮은 것으로 확인되었다.

표면온도(20.5°C)가 노점온도(21.82°C) 보다 낮아, 이러한 조건이 어느 정도 지속되거나 반복적으로 나타나면 결로가 발생할 수 있을 것으로 확인되었다.

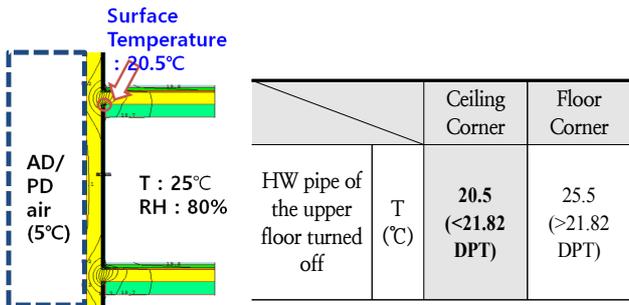
Fig 5. Resulting surface temperature and dew point temperature when HW pipe of the upper floor turned off

위와 같은 조건을 사용하여 시뮬레이션을 통해 동절기 경우 상층세대는 난방을 사용하지 않고, 해당세대는 난방을 사용할 경우 욕실 사용에 따른 표면온도를 확인한 결과 (Fig.5), 난방배관이 없는 경우 상부 슬라브 모서리의 표면온도(20.5°C)가 노점온도(21.82°C) 보다 낮아, 이러한 조건이 어느 정도 지속되거나 반복적으로 나타나면 결로가 발생할 수 있을 것으로 확인되었다.

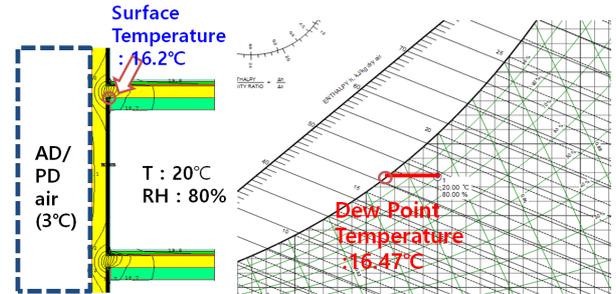
Fig 6. Resulting surface temperature and dew point temperature in swing season

난방을 사용하지 않는 간절기 경우 욕실 사용에 따른 표면온도를 시뮬레이션으로 확인한 결과, 드레스룸과 벽체를 공유하는 AD/PD 온도가 5°C 정도로 유지되면 상부 슬라브 모서리 표면

온도가 노점온도보다 충분히 높아 결로의 우려가 없지만, 단열이 미비하거나 외기 직접 노출 등의 이유로 3°C 정도까지 온도가 떨어지게 되면 상부 슬라브 모서리의 표면온도(16.2°C)가 노점온도(16.47°C) 보다 낮아 (Fig.6), 이러한 조건이 어느 정도 지속되거나 반복적으로 나타나면 결로가 발생할 수 있을 것으로 확인되었다.

따라서 해당세대의 상부 슬라브 모서리 주위에 단열을 강화하여 드레스룸 상부 슬라브 모서리 표면온도를 높이는 것과 더불어 드레스룸에 과도한 습기가 유입되는 것을 막거나, 습기를 방출할 수 있도록 환기를 자주 시켜 주는 것이 바람직한 것으로 보인다.
