자연재해 종별 학교시설물의 피해유형분석 및 개선방안 - 2014년 ~ 2016년간의 피해정보를 중심으로 -

*The Damage Types Analysis and Improvement Plan of School Facilities by Various Kinds Natural Disaster
- Focused on Damage information from 2014 to 2016 -*

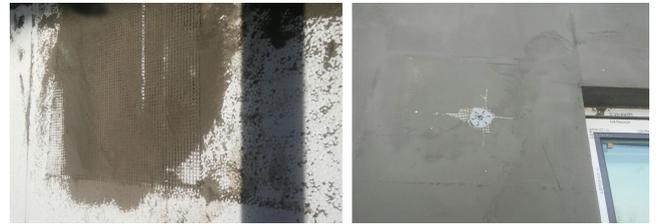
피해를 최소화하기 위해서는 단열재 탈락을 방지해주는 화스너(앵커: anchor or 화스너: Fasner)²⁾를 이용하여 벽면의 구조체와 단열재를 일체화시킴으로써 외단열 재의 탈거를 방지할 수 있다. 또한, 표면에 일반 메시(mesh)를 부착함으로써 균열방지는 물론, 마감재를 보강해 줄 수 있다. 이때, 부착되는 메시 위로 몰탈 접착제와 시멘트를 혼합하여 빈틈없이 부착한다(Fig. 1.).

Fig. 1. Mesh (Left) and Fasner (Right) Used When Installing Dry-bit

흔히 외벽 단열 공사에서는 판상형의 단열재 부착 시 전용 접착제를 사용하여 시공하는 것이 일반적이지만 접착제의 양이 적을 경우 강한 바람에 의해 부착된 단열재는 탈거되거나 파손될 수 있다. 이러한

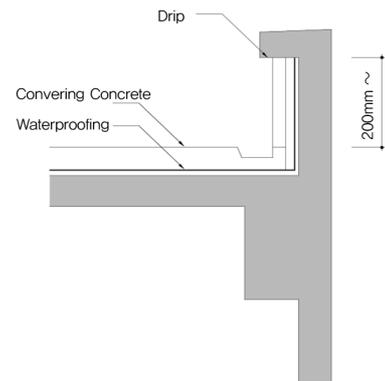
옥상의 파라 펫(Parapet)은 추락 방지 및 방수층 보호, 장식 등의 목적으로 시공된다. 높이는 접근이 가능한 옥상의 경우 1,100mm 이상 설치하며, 접근이 곤란한 경우는 약 400mm 내외의 높이로 설치한다[6]. 이 경우 난간대를 제외한 하부의 방수층 '추켜올림'의 높이가 낮을 경우 집중 호우시 지붕 전체에 물이 차올라 누수로 이어지게 된다. 따라서 이러한 피해가 주로 발생하는 지역이라면 파라 펫의 높이를 옥상 바닥 면에서 최소 200mm 이상 설치한다. 이때, 하부 슬래브에는 100mm 이상의 방수 턱을 만들어 바닥의 끝부분에 수직으로 시공한다(Fig. 2.).

Fig. 2. Rooftop Waterproofing Line-up Height Design Plan

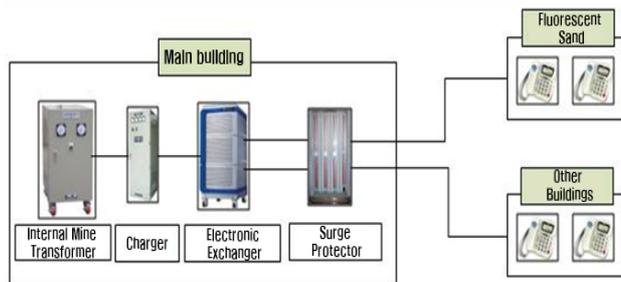
현재 사용되는 전력통신설비의 낙뢰로 인한 취약부위를 크게 전자교환기 및 감시정보시스템에서 나타나고 있다. 감시카메라의 경우 높은 안테나 위에 설치되어 낙뢰 발생 시 대기전위의 상승으로 인한 STP 내선에 유도되는 유도뢰에 의한 STP 송수신기 및 카메라 손상으로 장애 원인이 분석된다. 또한, 통신실의 교환설비는 직격뢰에 의한 직접적인 피해는 없으나 유도뢰 및 간접뢰를 통하여 손상을 줄 수 있다. 이러한 피해를 줄이기 위해서는 낙뢰방지용 뇌뢰 변압기를 사용하여 교환기 자체를 강전 전원부와 분리하여 사용한다(Pack 2014)(Fig. 3.).

Fig. 3. Shield Transformer and Surge Protector Installation Diagram (2014. kiee)
