저소득층 가구의 U-value 및 IAQ 측정을 통한 에너지 효율 개선 사업 효과 분석

Analysis of energy efficiency improvement project through U-value and IAQ measurement of low-income households

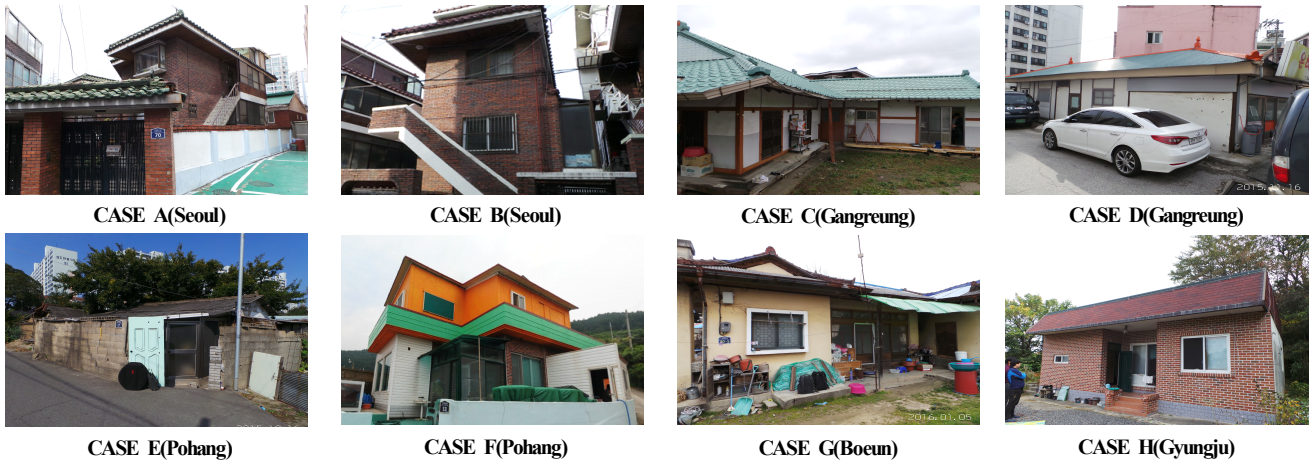
Fig. 1. Building overview

준공년도가 1989년과 1991년인 서울(Case A, B) 건물의 경우 외기에 직접 면하는 벽체 중부 법적기준은 0.58 W/(m²·K), 지붕은 0.41 W/(m²·K)의 값을 가진다. 준공년도가 1960년, 1978년, 1979년, 1980년 건물인 강릉(Case C, D)과 포항(Case E), 보은(CASE G) 건물의 경우 외기에 직접 면하는 벽체는 남부 법적기준 1.05 W/(m²·K)의 열관류율을 지니고 있으며, 지붕도 1.05 W/(m²·K)의 값을 가진다. 마지막으로 준공년도가 1991년, 1997년인 포항(CASE F) 건물과 경주(CASE H) 건물의 경우 외기에 직접 면하는 벽체 남부 법적기준으로 0.76 W/(m²·K)의 열관류율을 지니고 있으며, 지붕은 0.52 W/(m²·K)의 값을 가진다. 창호는 서울에 위치한 두 가구는 목재 프레임 일반 복층창이 적용되어 있었으며 법적 기준인 3.1 W/(m²·K), 강릉과 포항, 보은, 경주에 위치한 가구들은 목재, 알루미늄 프레임 단창 열관류율 6.6 W/(m²·K)을 지닌 창호가 적용되어 있었다. 건물 개요 및 건물 형별 성능 내역 정보 및 건물 전경은 다음 표 1, 그림 1과 같다.

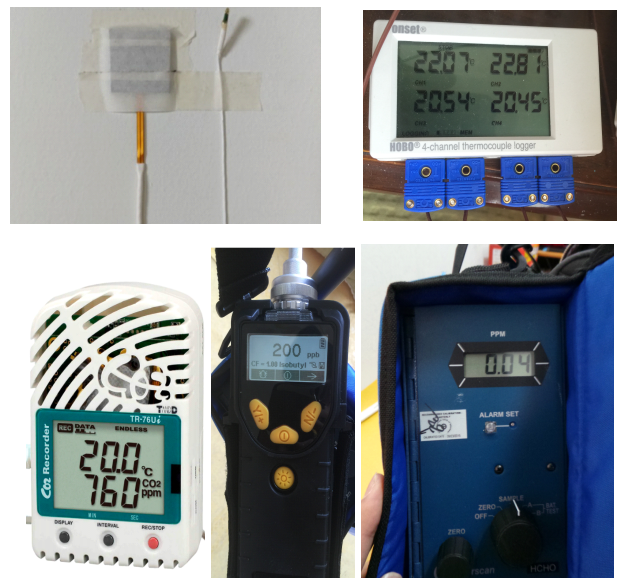
Fig. 2. In-situ measurement experiment

장비 설치 전 열화상 카메라를 이용하여 벽체의 실내 측 벽체 온도 구배가 일정한 위치를 파악한 뒤 Heat flux meter 센서와 T-type 열전대를 벽체의 대표가 되는 위치(벽체 중심부)에 열전도성 접착 테이프를 이용하여 부착하여 측정을 수행하였다. 그리고 HFM 센서는 크랙이 발생한 벽체, 열교 부위가 발생하는 우각부, 벽체 온도 구배가 일정하지 않는 위치를 피하며 측정을 수행하였으며 전체 실내에 기류를 발생시킬 수 있는 온풍기나 환기 팬, 후드 등의 장치를 가동하지 않는 조건을 설정하여 측정을 수행하였다. 그리고 열류 센서가 직달 일사에 직접적으로 노출되어 있지 않는 부위를 선정하여 측정을 수행하였으며 일사를 받지 않는 새벽 1시부터 6시까지 시간대의 데이터를 추출하여 분석하였다. 다음으로 연구 대상 건물들의 공기환경을 측정하기 위해 CO₂ 농도 측정과 TVOC(휘발성 유기화합물), HCHO(포름알데히드)를 측정하였다. 먼저 재실자가 주로 거주하는 공간에 TR-76Ui 기기를 이용하여 공사 전·후의 CO₂ 농도를 측정하였다. 두 번째로 TVOC를 측정하기 위해 실내거주공간에 ppbRAE-3000S-KO장비를 실내 거주공간에 설치하여 약 30분간 측정하여 건축물의 내장재로 인해 배출되는 TVOC(휘발성 유기화합물)을 정량적으로 확인하였다. 마지막으로 HCHO 측정하기 위해 측정할 거주공간을 창이나 문을 통하여 사전 1시간에 환기시

킨 후 모든 창 및 문을 닫은 후 4000S 측정 장비를 이용하여 약 30분 간 실내에서 발생하는 HCHO(포름알데히드)의 농도를 측정하여 공사 전·후의 결과값을 비교하여 실내 공기 환경 개선 효과에 대해 분석하였다. 본 연구에서 측정한 장비의 내역은 표 2와 같으며 측정 장비 개요 및 측정 사진은 그림 2와 같다.

본 연구 대상 건물들의 실내외 온습도를 측정하기 위해 데이터 로깅이 되는 온습도계(TR-72Ui, TR-72wf)를 재실자가 거주하는 공간에 설치하여 72시간 이상 온습도를 1분 간격으로 연속하여 측정하였다. 다음으로 벽체 단열 성능을 측정하기 위해 선행연구에서 수행한 벽체 단열 성능 현장 측정 간이법인 ASTR method를 적용하여 측정을 수행하였다. 측정 장비는 T-type 열전대와 4채널 데이터로거를 사용하여 실내 측 벽체 표면온도, 실외 온도, 실내 벽체 부근 공기 온도를 취득하여 측정하였다. 본 연구에서는 현장 벽체 단열성능 측정 간이법인 ASTR method²⁾ 방법을 통해 단열성능을 분석하였으며 측정 결과값의 신뢰도를 확보하기 위해 ISO 9869-1(Heat Flow Meter method)기준이 적용된 현장 단열 성능 측정방법으로 도출된 결과값과 비교하여 측정을 수행하였다. 측정 결과 측정 오차 허용범위에 포함된 값을 확인하여 측정 신뢰도를 확보한 데이터를 이용하여 분석하였다.
