구형 주차장의 주차 구획선 위반 실태 분석 및 위반 방지를 위한 단위 주차공간 계획

Parking Space Line Violations and Unit Parking Space Planning in Older Parking Facilities

진경일*

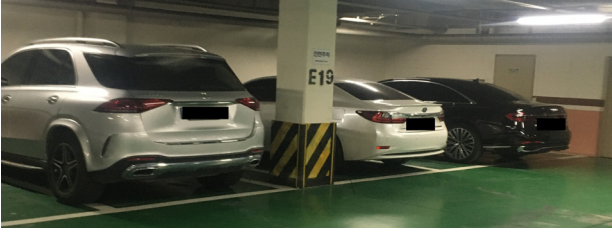
Fig. 1. 3 cars straddling the parking lines and taking up 5 spaces

일반적으로 직각 주차장에는 후진 주차를 하고 있다. 주차장이 좁기도 하고 전면 주차를 하기 위해서는 주차구획뿐만 아니라, 차로의 너비 또한 차량이 주차구획에 들어갈 수 있을 만큼 충분한 회전반경을 보장할 수 있는 너비가 필요하기 때문이다. 국내의 부설주차장 차로의 너비는 직각 주차장일 경우 6m로 규정하고 있어 대부분이 6m의 차로 규격을 가지고 있다. 실제로 국내 생산되는 차량의 회전반경은 대략 5~6m 정도로 후면주차 시에만 전진으로 출차가 가능한 정도이다. 전면주차 시 후륜에는 조향장치가 없으므로, 후진으로는 주차된 차량을 출차하기에 매우 어려운 규격이다. 드물기는 하지만 차량의 배기가스가 주차장 벽을 더럽게 한다는 이유로 전면 주차를 하도록 자치적으로 규정하고 있는 아파트가 있는데, 이 경우 Fig. 1.처럼 중대형 차량은 주차칸을 2칸을 차지하며 주차한 경우가 대부분이었고, 따라서 옆 칸에 차량이 주차할 수 없는 경우가 대부분이다. 즉, 기동과 기동 사이에 3개의 주차구획이 있지만, 소형차가 아닌 이상은 모두 2대만 주차되어 있어 위반의 빈도가 매우 높은 편이었다.

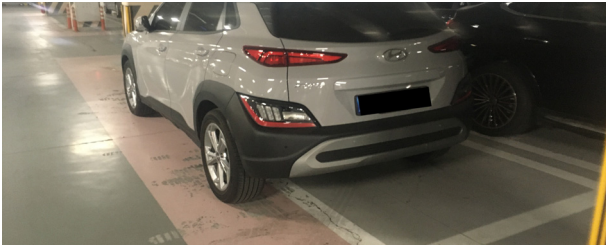
Fig. 2. Side line parking violation

본 연구에서는 차량이 차량의 양 측면에 있는 주차구획선을 하나라도 밟거나 넘어가면 측면선 위반으로 보았고, 차량 전면 혹은 후면(Overhang)가 주차구획선 밖으로 돌출되어 주차한 경우를 전면부 위반, 돌출주차로 정의하고 본 연구를 진행하고자 한다.

주차된 차량의 주차구획 측면선 위반 기준은 주차구획 좌우 주차선에 차량의 네 모서리 중 하나라도 선위에 올라가 있으면 '측면선 위반'으로 보았고, 또 주차 공간 사각형 안에 차량이 충분히 들어가지 않아서 차량의 앞이 돌출되게 주차하는 경우 역시 주차선 위반으로
